Termo de Vistoria

Demonstração Imóveis LTDA

Tipo de vistoria: Entrada

Imóvel: 804 - Rua José Maria, 112, APTO. 203, Dionísio Muralha - São Paulo - SP

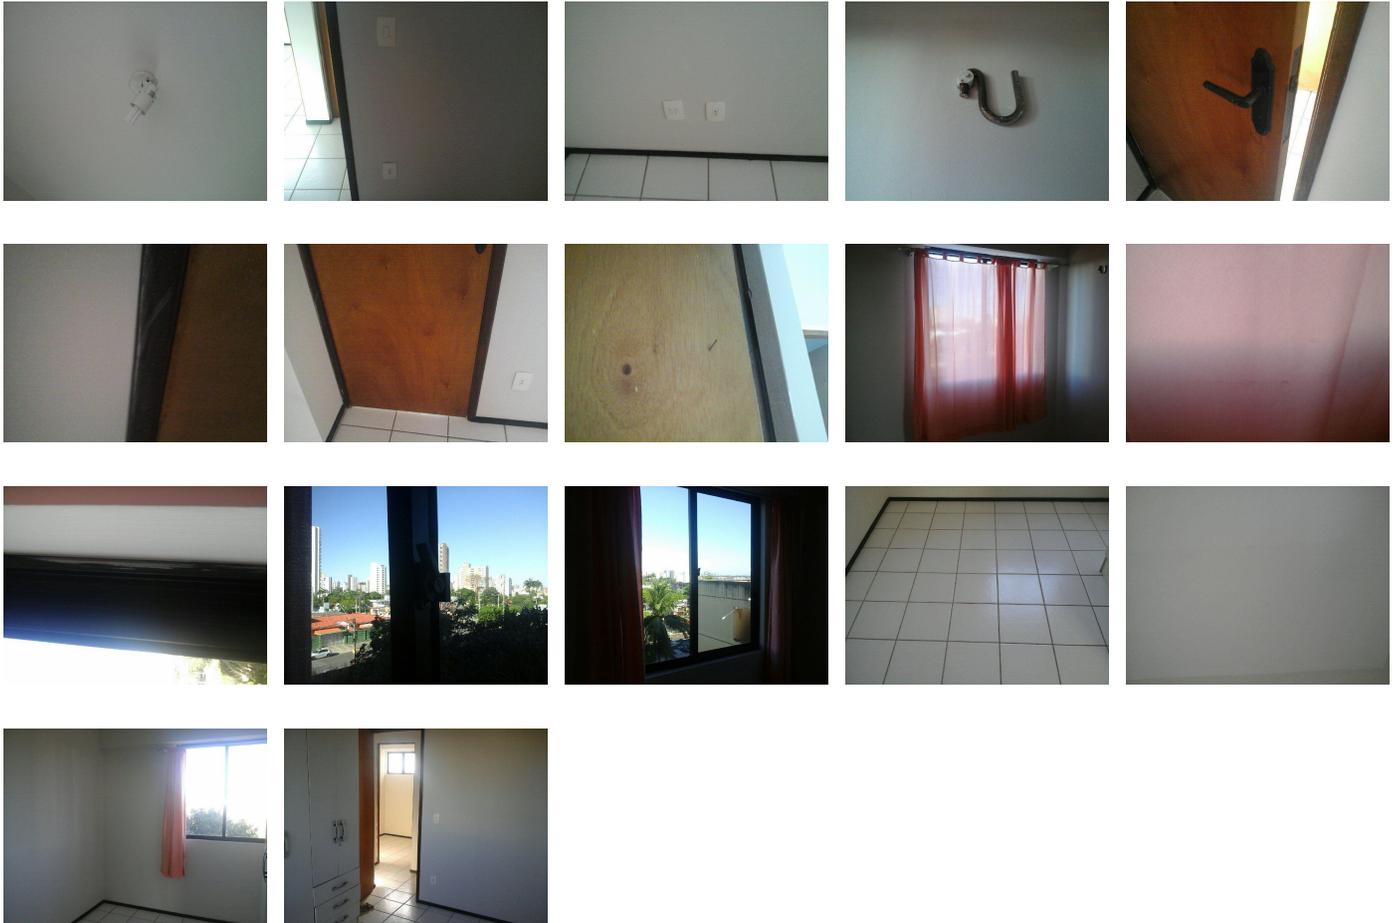
QUARTO 01

- **Instalação elétrica** em bom estado.
 - 1 **Spot** na cor branca em bom estado, com lâmpada não testada.
 - **Tomada(s) e interruptor(es)** na cor branca em bom estado.
- **Paredes** com pintura em látex na cor branco gelo perfeito.

- **Piso** de cerâmica na cor branca conservado, com fissuras. rodape em alumínio preto perfeito.
- **Porta, forramenta e alizares** de madeira com pintura em verniz ruim, gasto, sujo e ferragens conservadas com chave e sem prendedor.
- **Teto** de gesso com pintura em látex na cor branca conservado, porem com manchas.
- **Janela(s)** de esquadria de alumínio na cor preta em bom estado, vidros e trava perfeitos.
- **Acessório:**
 - 2 armadores com ganchos perfeitos.
 - 1 cortina de recido azul conservada.

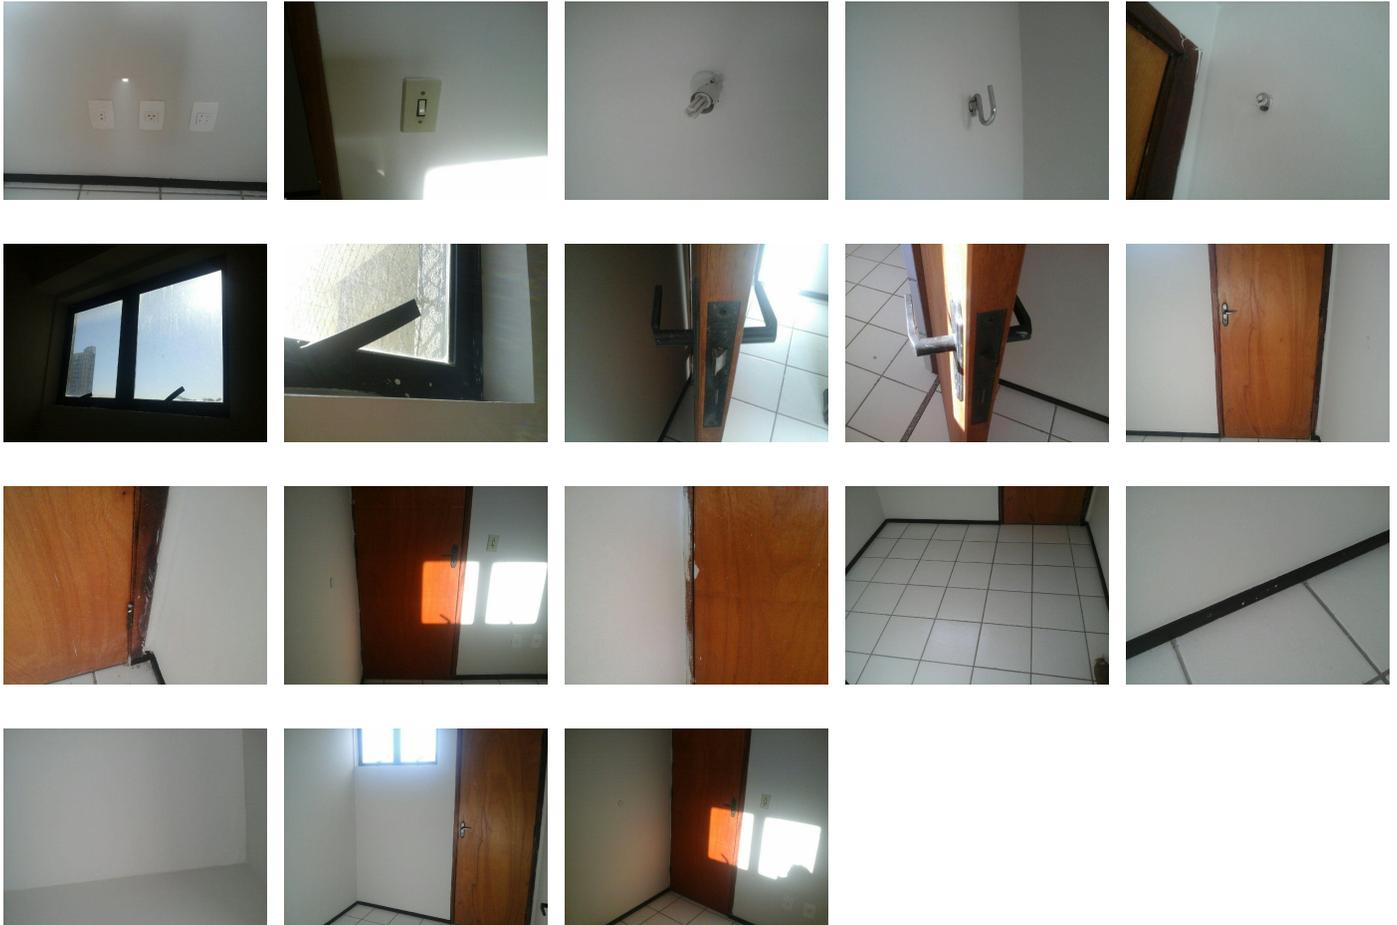
QUARTO 02

- **Instalação elétrica** em bom estado.
 - 1 **Spot** na cor branca em bom estado, com lampada não testada.
 - **Tomada(s) e interruptor(es)** na cor branca em bom estado, interruptor antigo na cor cinza porem funcionando.
- **Paredes** com pintura em látex na cor branco gelo perfeito.
- **Piso** de cerâmica na cor branca conservado, com fissuras. rodape em alumínio preto perfeito.
- 2 **Porta, forramenta e alizares** de madeira com pintura em verniz ruim, gasto, sujo e ferragens conservadas com chaves e sem prendedores.
- **Teto** de gesso com pintura em látex na cor branca conservado, porem com manchas.
- **Janela(s)** de esquadria de alumínio na cor preta em bom estado, vidros sujos e travas perfeitas.
- **Acessório:**

- 2 armadores com ganchos perfeitos.

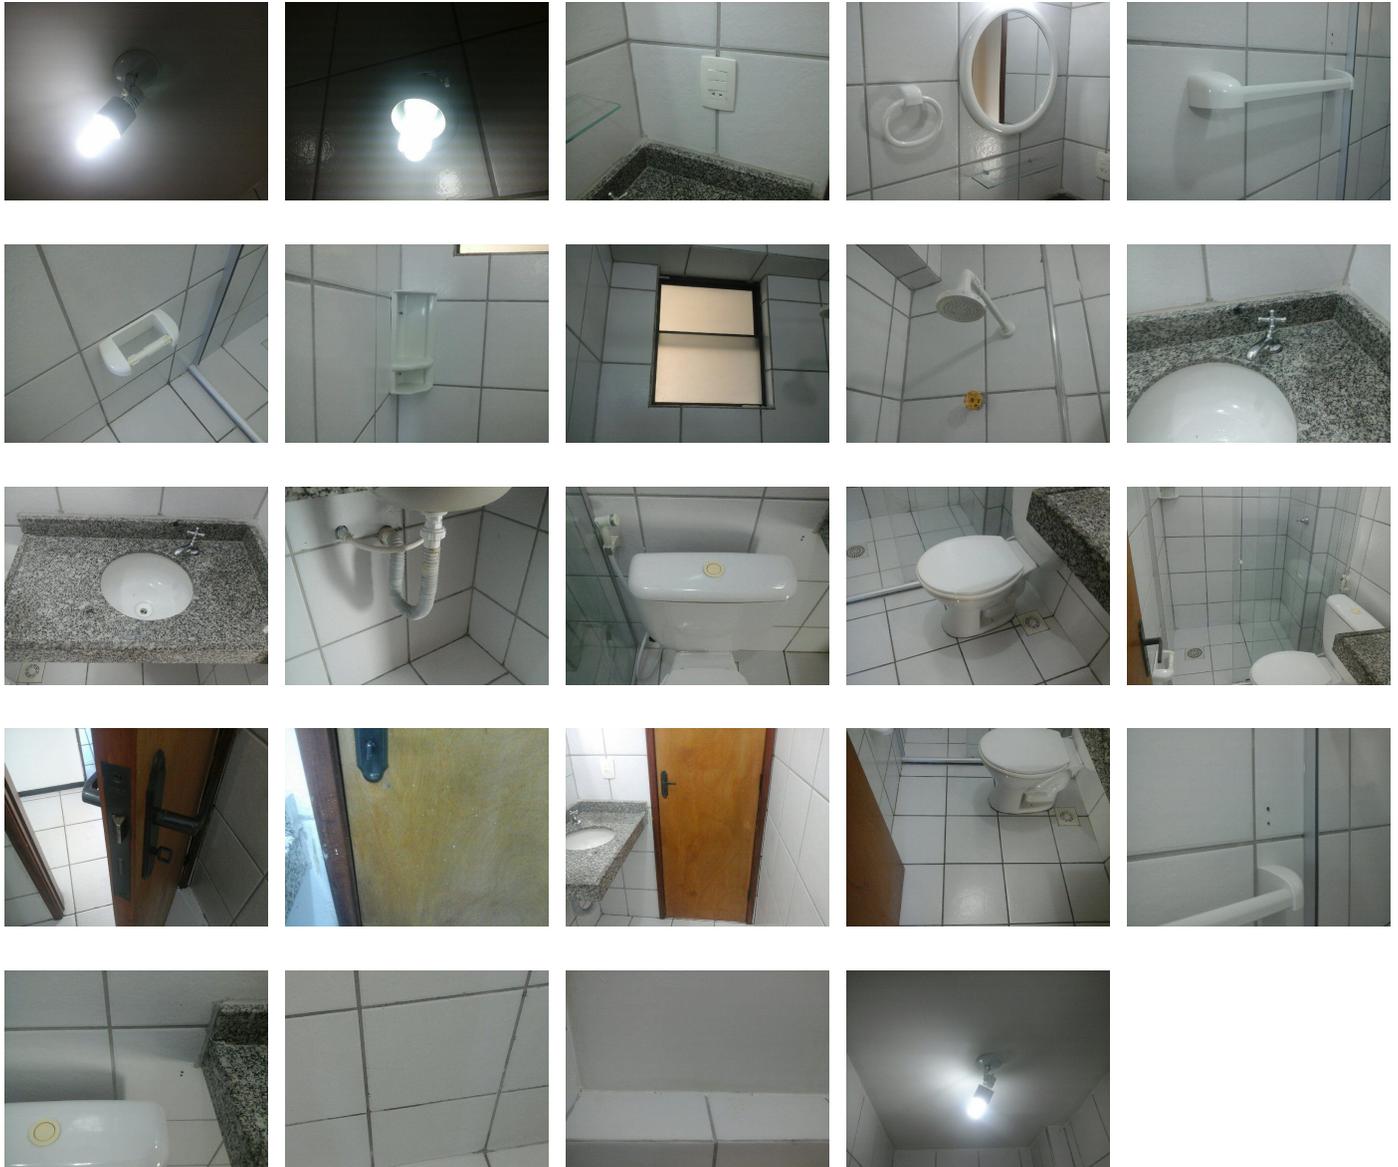
WC SOCIAL

- **Chuveiro** de plástico na cor branca em bom estado.
- **Descarga acoplada** de louça na cor branca perfeito.
- **Ducha higiênica** de plástico na cor branca mal conservado, vazando (fabrimar).

- **Instalação elétrica** em bom estado.
 - 2 **Spot** na cor branca em bom estado, com uma lampada não testada.
 - **Tomada(s)** perfeito.
- **Instalação hidráulica** em mau estado, vazamento na ducha.

- **Janela(s)** de esquadria de alumínio na cor preta em bom estado, vidros perfeitos.
- **Lavatório** de granito perfeito, cuba em louça e sifão de plástico perfeitos.

- **Paredes** de cerâmica em bom estado, porém sujas de tinta e com 02 buchas.
- **Piso** de cerâmica em bom estado.
- **Porta, forramento e alizares** de madeira com pintura em verniz mal conservado, gasto e ferragens conservadas.

- **Teto** de gesso com pintura em látex na cor branca mal conservado, manchado.
- **Torneira** de inox conservado, oxidada.
- **Vaso sanitário** de louça na cor branca em bom estado.

- 1 espelho redondo com moldura de plástico branco perfeito.
- 3 suportes de plástico branco perfeitos.
- 1 prateleira de vidro perfeita
- 1 cortina de plástico no banho em bom estado.

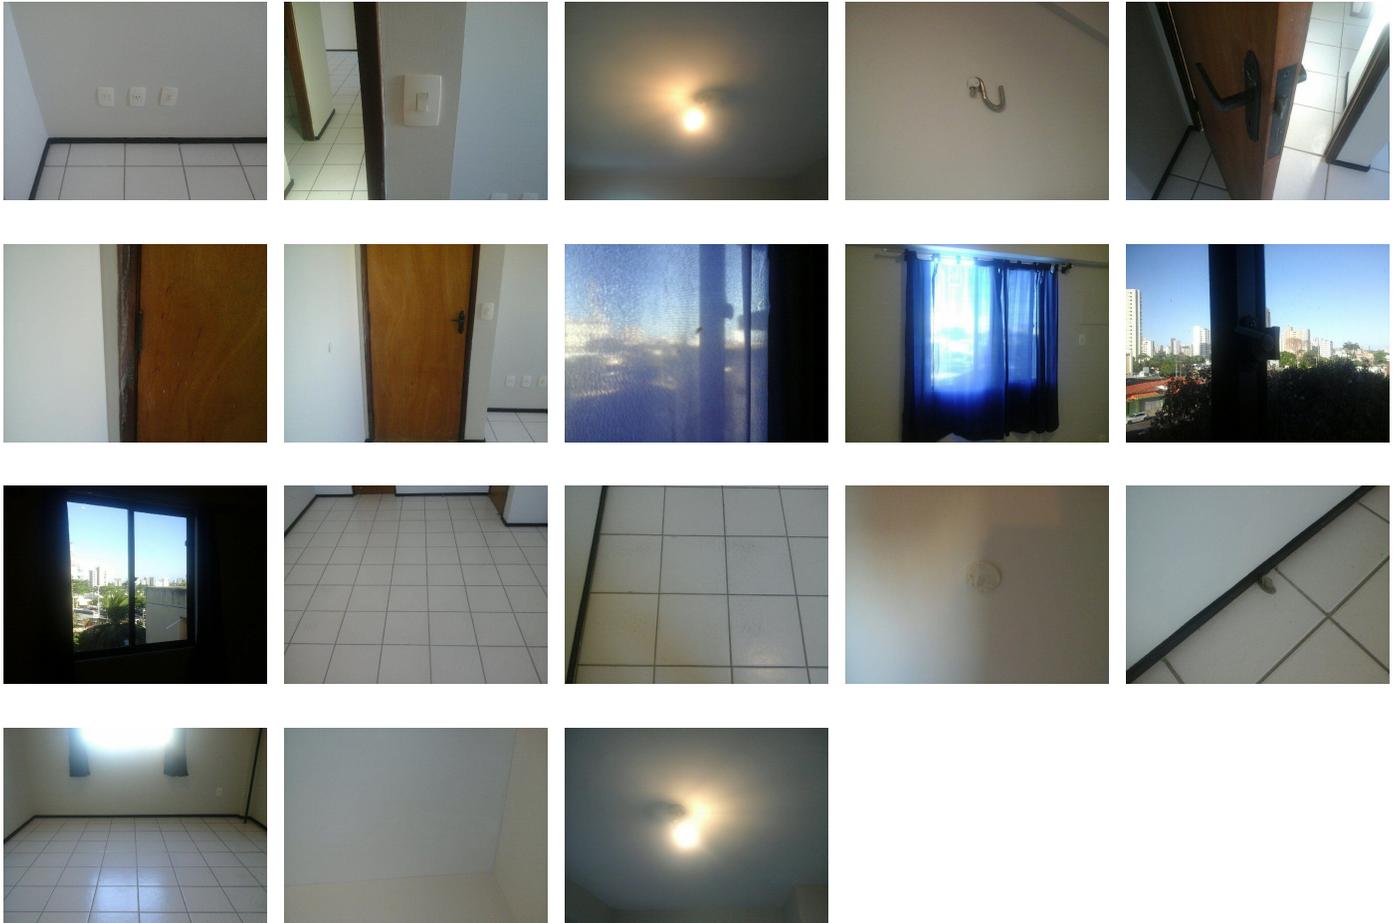
SUÍTE CASAL

- **Instalação elétrica** em bom estado.
 - 1 **Spot** na cor branca em bom estado, com lampada não testada.
 - **Tomada(s) e interruptor(es)** na cor branca em bom estado.
- **Paredes** com pintura em látex na cor branco gelo perfeito.
- **Piso** de cerâmica na cor branca conservado, com fissuras. rodape em alumínio preto perfeito.
- **Porta, forramento e alizares** de madeira com pintura em verniz ruim, gasto, sujo e ferragens conservadas com chave e sem prendedor.
- **Teto** de gesso com pintura em látex na cor branca conservado, porem com manchas.
- **Janela(s)** de esquadria de alumínio na cor preta em bom estado, vidros e trava perfeitos.

- **Caixa de ar** em bom estado, fechada.
- **Guarda-roupa 4 portas** de madeira na cor branca em bom estado, com 01 chave, 03 gavetas e puxadores de plástico perfeitos.
- **Acessório:**
 - 2 armadores com ganchos perfeitos.
 - 1 cortina de tecido rosa conservada.

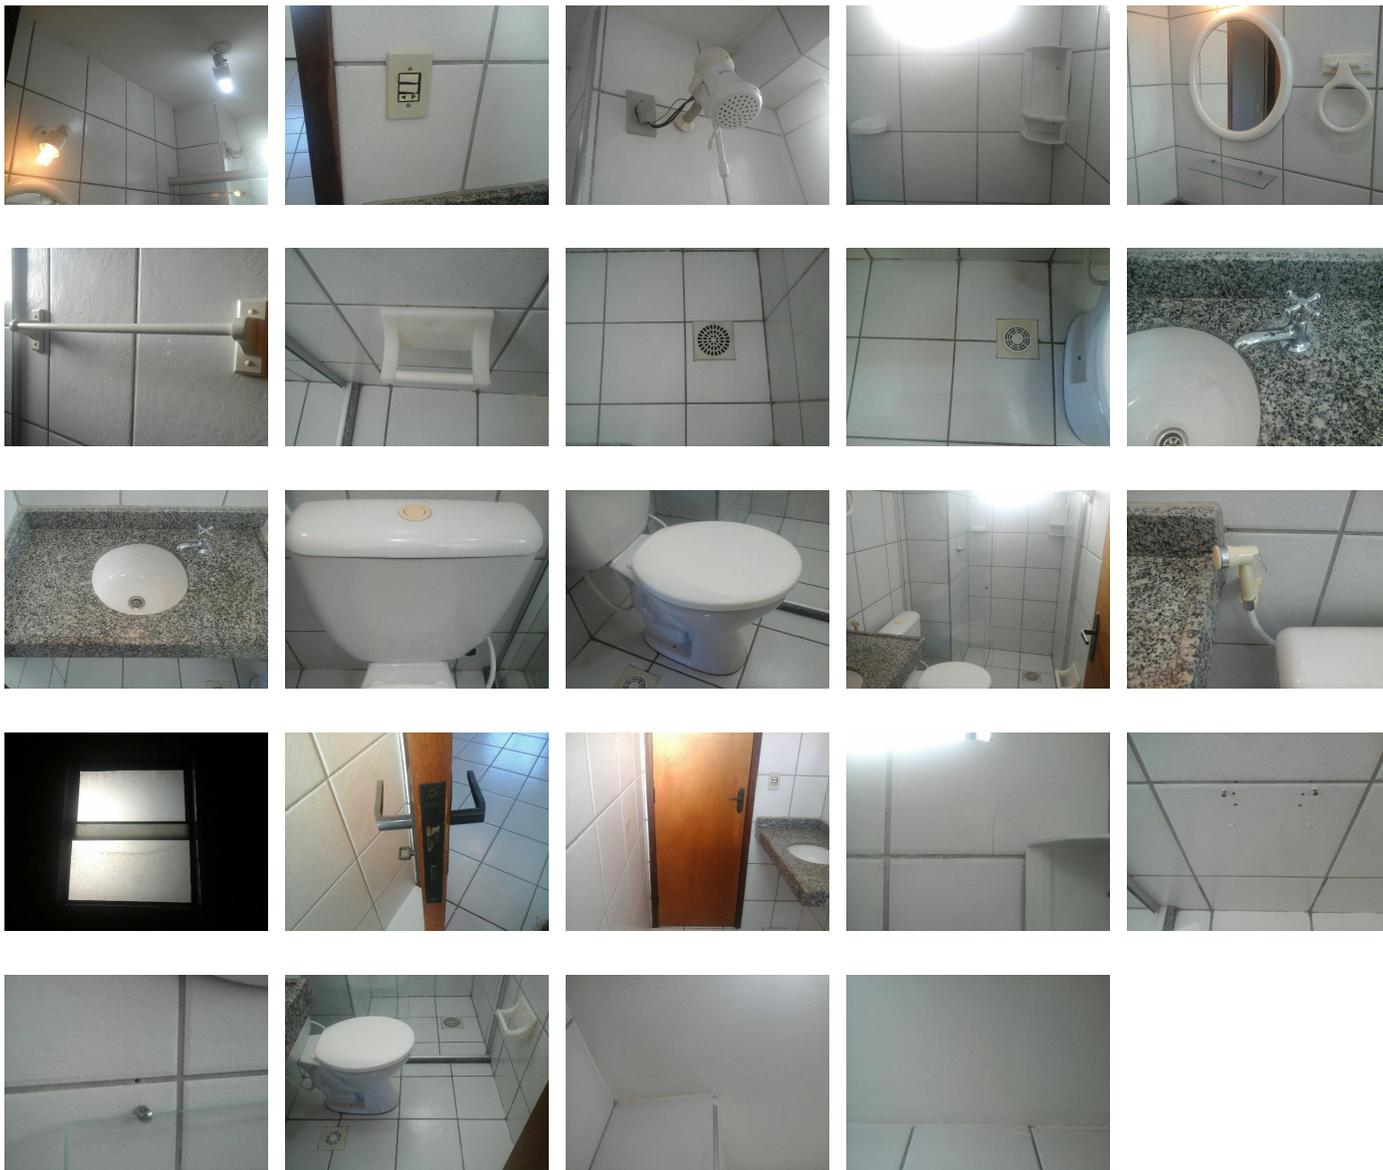
WC suite casal

- **Chuveiro** de elétrico na cor branca em bom estado, porem não testado quatro estações.
- **Descarga acoplada** de louça na cor branca perfeito.
- **Ducha higiênica** de plástico na cor branca mal conservado, vazando (fabrimar).
- **Instalação elétrica** em bom estado.
 - 2 **Spot** na cor branca em bom estado, com uma lampada não testada.
 - **Tomada(s) e interruptor(es)** na cor cinza em bom estado.
- **Instalação hidráulica** em mau estado, vazamento na ducha.
- **Janela(s)** de esquadria de alumínio na cor preta em bom estado, vidros perfeitos.
- **Lavatório** de granito perfeito, cuba em louça e sifão de plástico perfeitos.
- **Paredes** de cerâmica em bom estado, porem sujas de tinta.
- **Piso** de cerâmica em bom estado, uma peça trincada proximo ao vaso.
- **Porta, forramenta e alizares** de madeira com pintura em verniz mal conservado, gasto e ferragens conservadas.

- **Teto** de gesso com pintura em látex na cor branca mal conservado, manchado.
- **Torneira** de inox conservado, oxidada.
- **Vaso sanitário** de louça na cor branca em bom estado.
- **Box** de blindex em bom estado.
- **Acessório:**
 - 1 espelho redondo com moldura de plástico branco perfeito.
 - 4 suportes de plástico branco perfeitos.
 - 1 prateleira de vidro perfeita

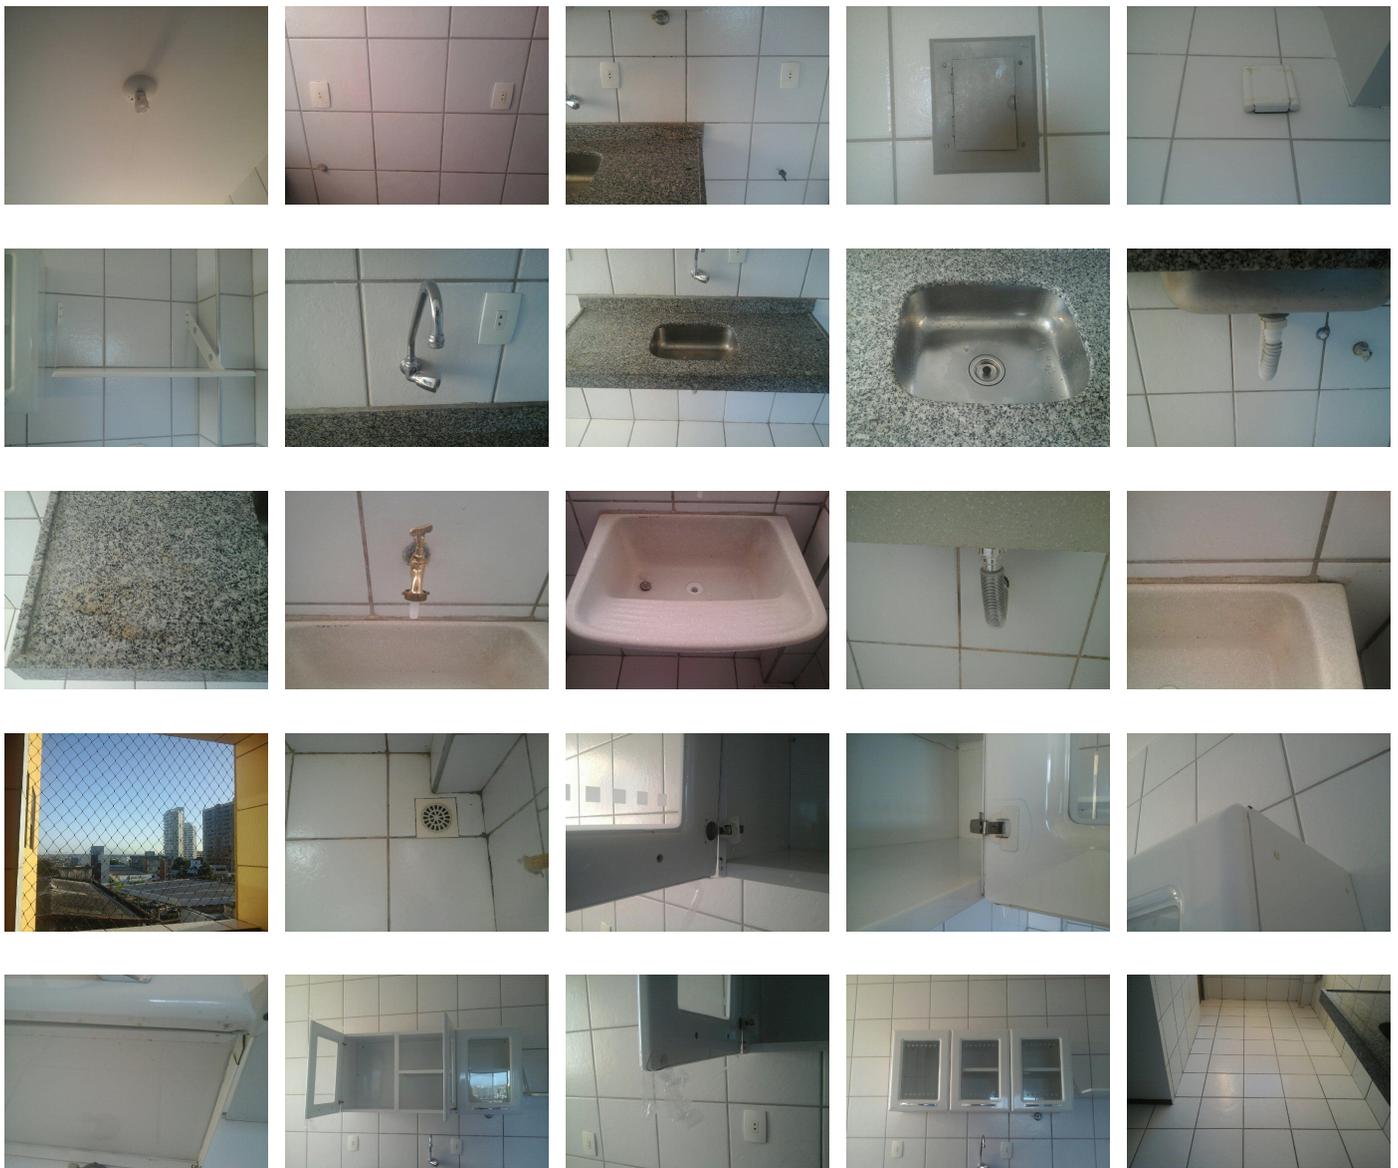
COZINHA area de serviço

- **Armário 03 portas** de zinco na cor branca em bom estado, com vidros e puxadores perfeitos.
- **Instalação elétrica** em bom estado.
 - 1 **Luminária fluorescente** na cor branca em bom estado, com lâmpadas não testadas.
 - **Tomada(s) e interruptor(es)** na cor branca em bom estado.
- **Instalação hidráulica** em bom estado.

- **Paredes** de cerâmica em bom estado, porem com 02 buchas e sujas de tinta.
- **Piso** de cerâmica em bom estado, porem com manchas.
- **Tanque** de fibra em bom estado, com manchas e sifão de plástico conservado.
- **Teto** com pintura em látex na cor branca conservado, porem com manchas.
- **2 Torneira** de inox em bom estado, porem oxidadas. torneira do gas funcionando.
- **Pia** de granito em bom estado, com cuba inox com tampa e sifão de plástico conservado.
- **Acessório:**
 - 1 tela de proteção em nylon em bom estado e ganchos oxidados.
 - 1 campainha não testada devido a falta de energia.
 - 1 interfone em bom estado, funcionando e amarelado.
