Termo de Vistoria

Tipo de vistoria: Saída **Tipo de imóvel:** APARTAMENTO

Imóvel: I02740 - Rua José Maria, 112, APTO. 203, Dionísio Muralha - São Paulo - SP

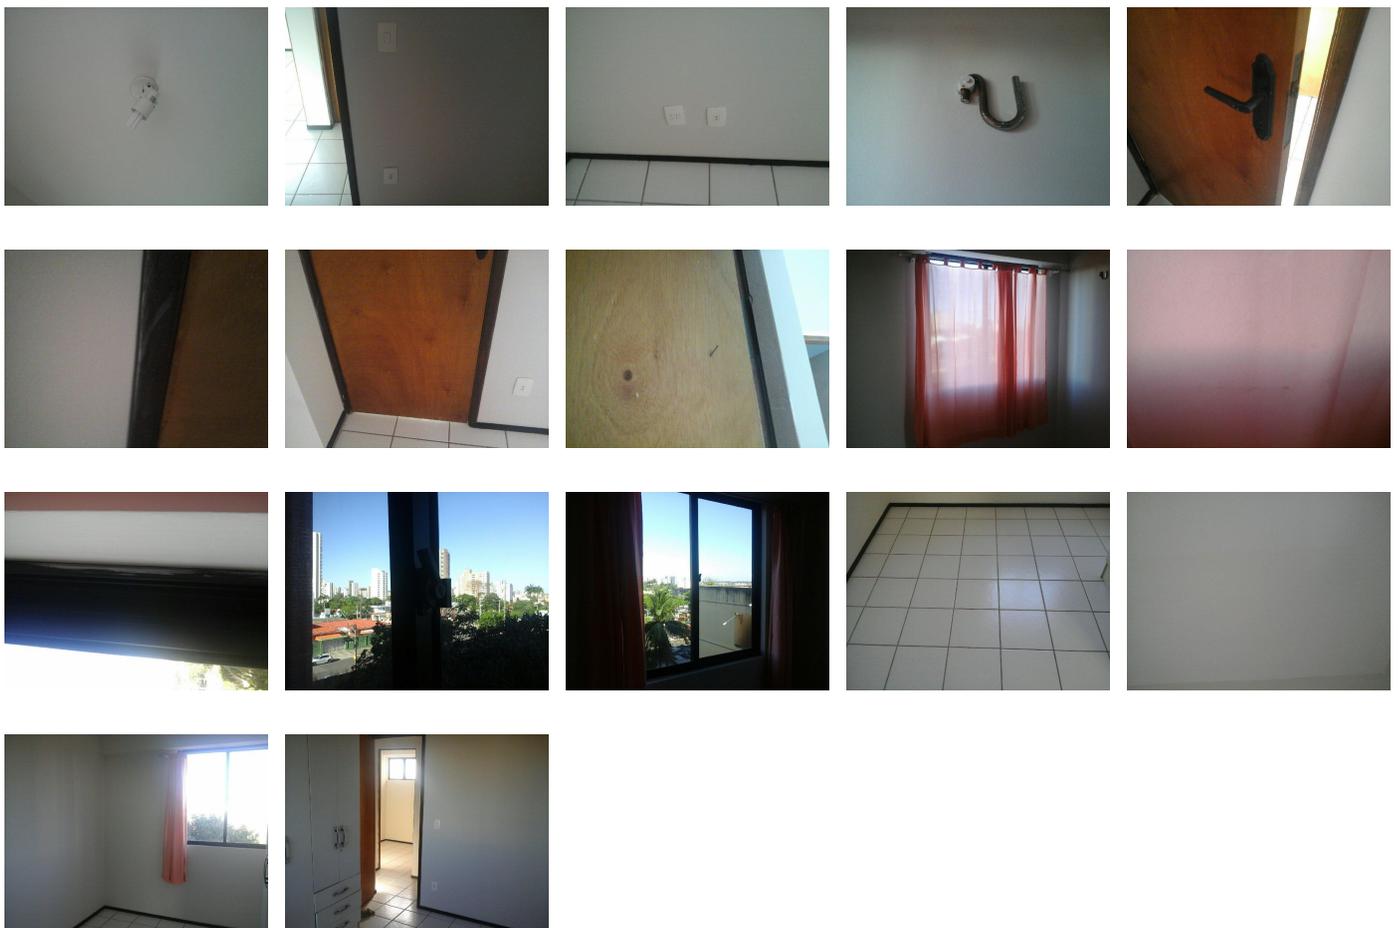
QUARTO 01

- **Instalação elétrica** em bom estado.
 - 1 **Spot** na cor branca em bom estado, com lampada funcionando.
 - **Tomadas** de plástico na cor branca em bom estado.

- **Interruptor(es)** de plástico na cor branca em bom estado.
- **Paredes** com pintura em látex na cor branco gelo nova.
- **Piso** de cerâmica na cor branca em bom estado, com fissuras..

- **Rodapé** de alumínio com pintura em esmalte na cor preta em bom estado.
- **Porta, forramenta e alizares** de madeira com pintura em verniz em estado regular, com verniz gasto e suja de tinta.

- **Fechadura** de ferro na cor preta em bom estado, com 02 chaves.
- **Teto** de gesso com pintura em látex na cor branca em bom estado, com pintura mal aplicada.

- **Janela(s)** de esquadria de alumínio na cor preta em bom estado, emperrando, com vidros e trava em bom estado.
- **Armário** de madeira na cor branca, com fissuras, partes danificadas, 04 portas, 03 gavetas, 07 puxadores oxidados e 01 fechadura, com 01 chave.

- **Acessório:**
 - 2 armadores em estado regular, com ganchos oxidados
 - 1 cortina de tecido na cor salmon em bom estado, suja

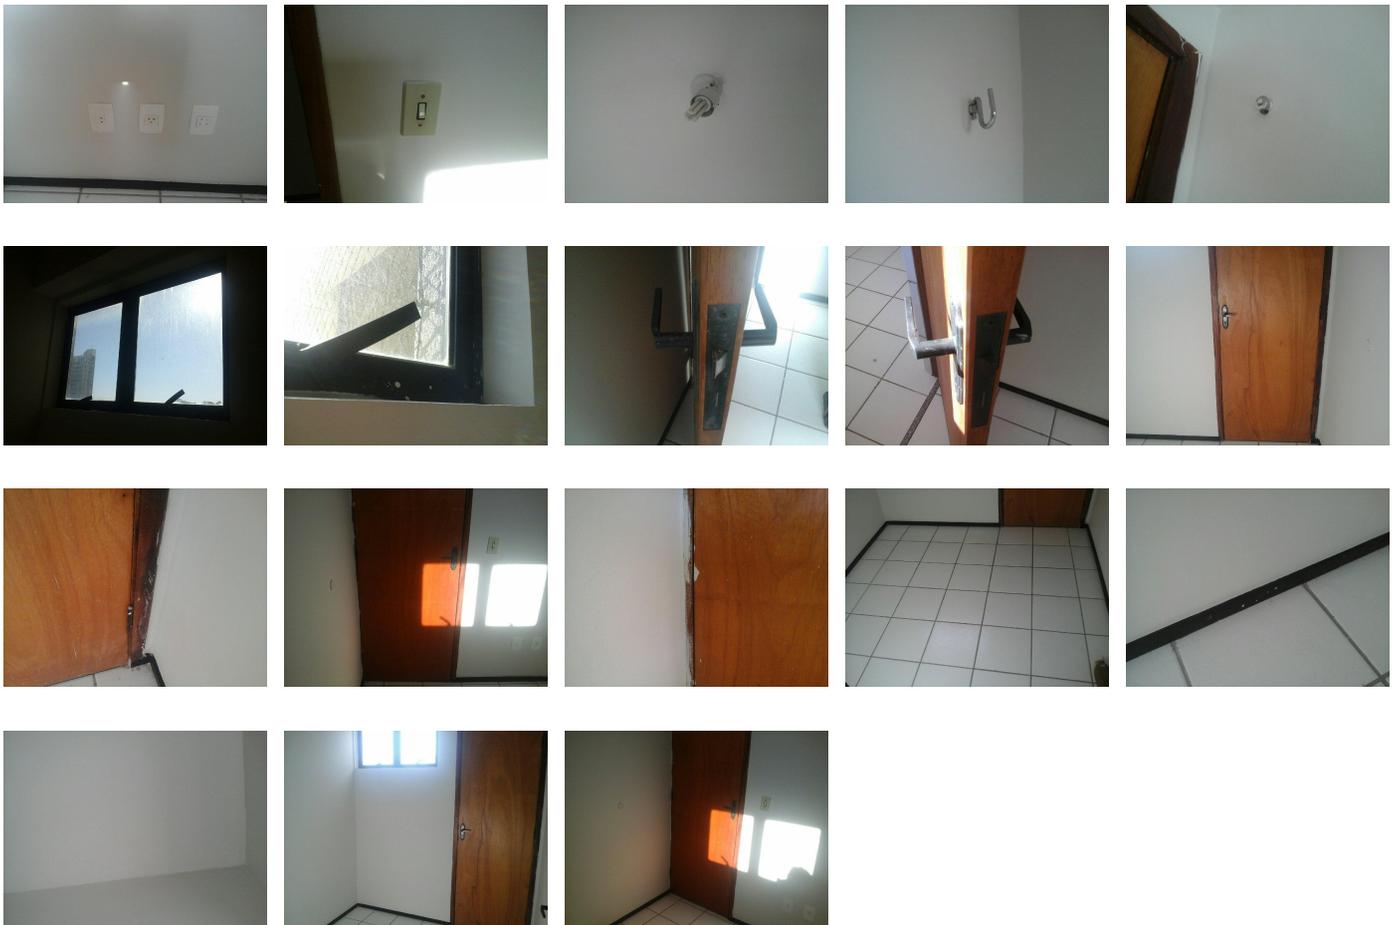
QUARTO 02

- **Instalação elétrica** em bom estado.

- 1 **Spot** na cor branca em bom estado, com lampada.
- **Tomadas** de plástico na cor branca em bom estado.
- **Interruptor(es)** de plástico na cor cinza em bom estado.
- **Paredes** com pintura em látex na cor branco gelo nova.
- **Piso** de cerâmica na cor branca em bom estado, com fissuras.
 - **Rodapé** de alumínio com pintura em esmalte na cor preta em bom estado.
- 2 **Porta, forramenta e alizares** de madeira com pintura em verniz em bom estado, com verniz gasto e suja de tinta.
 - **Fechadura** de ferro na cor preta em bom estado, com 01 chave cada.
- **Teto** de gesso com pintura em látex na cor branca em bom estado, com pintura mal aplicada.
- **Janela(s)** de esquadria de alumínio na cor preta em bom estado, com vidros e travas em bom estado, sendo que 01 basculante esta emperrando.
- **Acessório:**
 - 2 armadores em bom estado, com ganchos

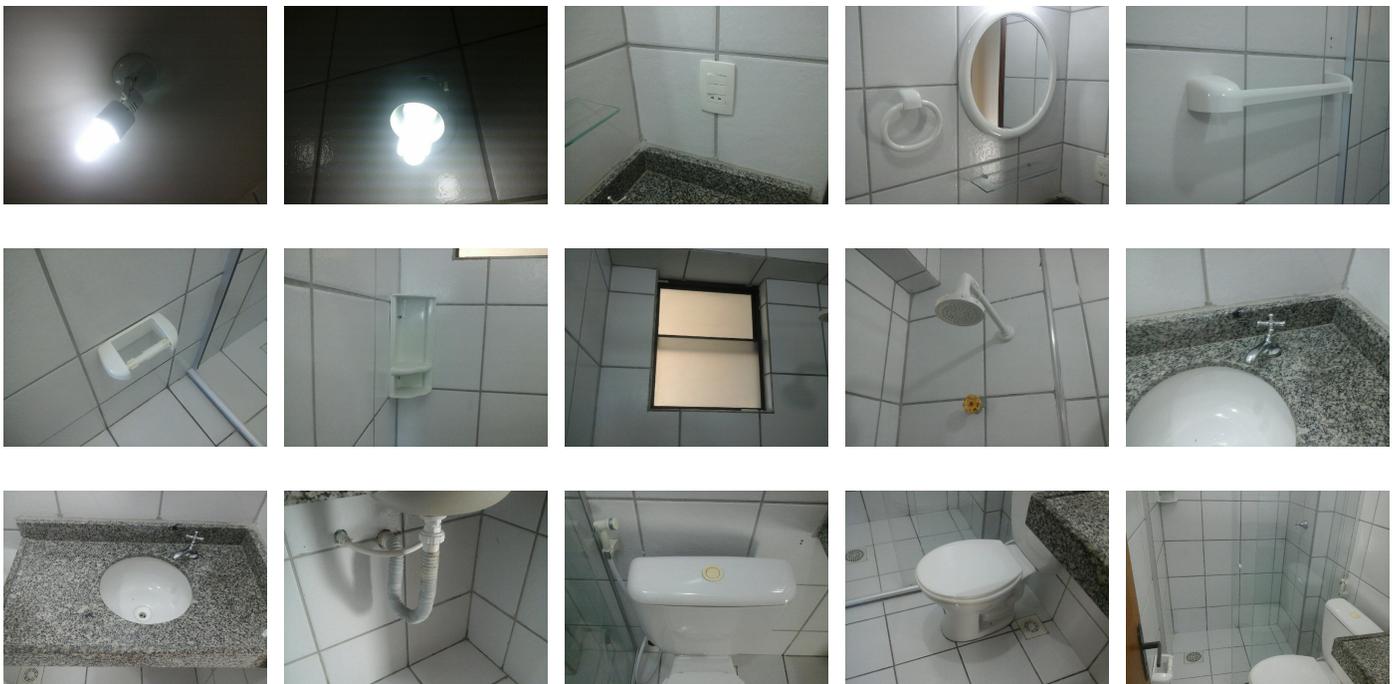
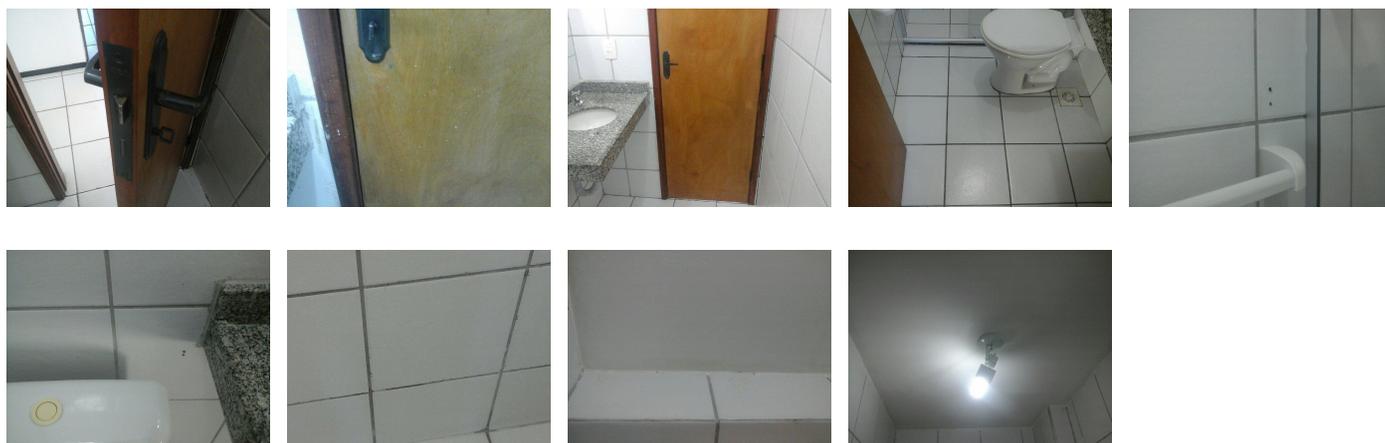
WC SOCIAL

- **Chuveiro** de plástico na cor branca em bom estado.
- **Descarga acoplada** de louça na cor branca em bom estado.
- **Ducha higiênica** de plástico na cor branca em estado regular, vazando (fabrimar).
- **Instalação elétrica** em bom estado.

- 2 **Spot** na cor branca em bom estado, com lâmpadas funcionando.
- **Tomada(s)** de plástico na cor branca em bom estado.
- **Instalação hidráulica** em bom estado.

- **Registro geral** de ferro em bom estado.
- **Janela(s)** de esquadria de alumínio na cor preta em bom estado, com vidros em bom estado.
- **Lavatório** de granito em bom estado, cuba em louça e sifão de plástico em bom estado.

- **Paredes** de cerâmica em bom estado, sujas de tinta, 04 buchas e 01 peça trincada.
- **Piso** de cerâmica em bom estado.
 - **Ralos** de plástico na cor branca em bom estado.

- **Porta, forramenta e alizares** de madeira com pintura em verniz em bom estado, com verniz gasto e suja de tinta.
 - **Fechadura** de ferro em bom estado, com 01 chave fixa.

- **Teto** de gesso com pintura em látex na cor branca em bom estado, com pintura mal aplicada.
- **Torneira** de inox em bom estado.
- **Vaso sanitário** de louça na cor branca em bom estado, com assento de plástico na cor branca em bom estado.

- **Box** de blindex em bom estado, com puxadores de plástico mal fixado.
- **Acessório:**
 - 1 espelho redondo com moldura de plástico na cor branco em bom estado

- 5 suportes de plástico na cor branca em bom estado
 - 1 prateleira de vidro em bom estado

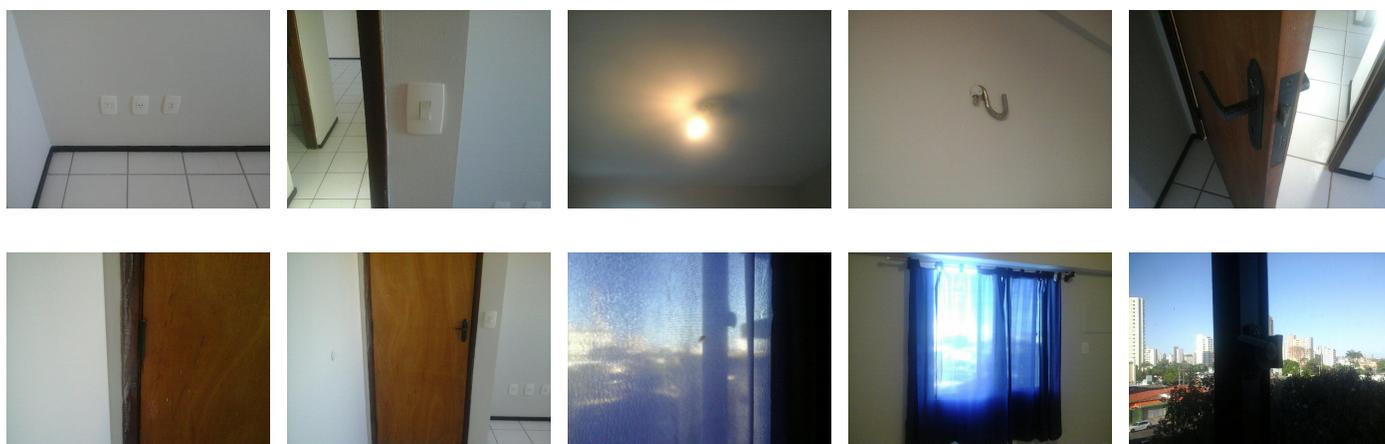
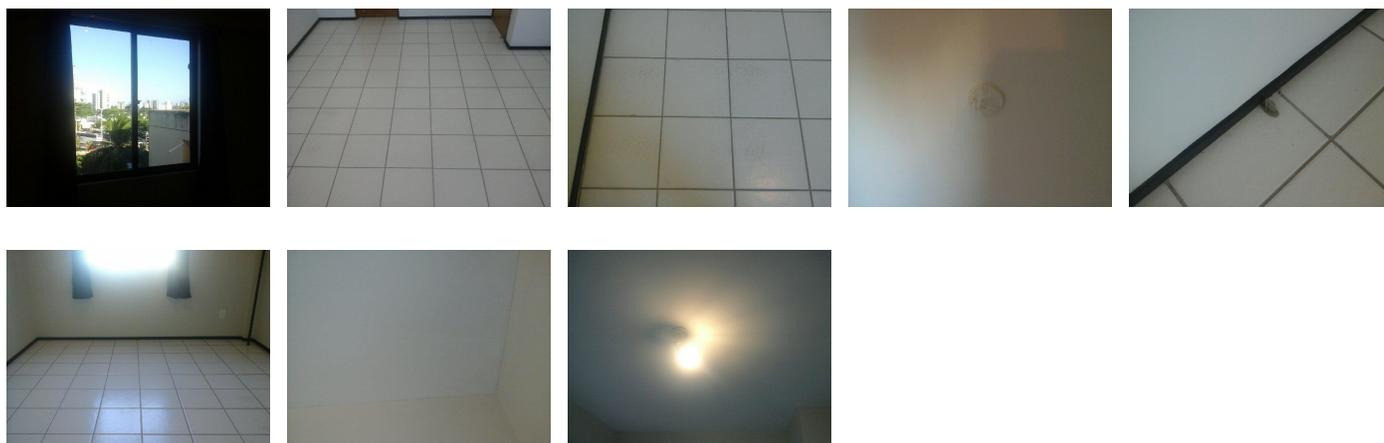
SUÍTE CASAL

- **Instalação elétrica** em bom estado.
 - 1 **Spot** na cor branca em bom estado, com lampada funcionando.
 - **Tomadas** de plástico na cor branca em bom estado.

- **Interruptor(es)** de plástico na cor branca em bom estado.
- **Paredes** com pintura em látex na cor branco gelo nova.
- **Piso** de cerâmica na cor branca em bom estado, com fissuras e manchas.

- **Porta, forramento e alizares** de madeira com pintura em verniz em estado regular, com verniz gasto e sujo de tinta.
 - **Fechadura** de ferro na cor preta em bom estado, com 02 chaves.

- **Teto** de gesso com pintura em látex na cor branca em bom estado, com pintura mal aplicada.
- **Janela(s)** de esquadria de alumínio na cor preta em bom estado, sujo de tinta, com vidros e trava em bom estado.

- **Caixa de ar** em bom estado, fechada.
- **Acessório:**
 - 1 armador em bom estado, com gancho
 - 1 cortina de tecido na cor azul em bom estado

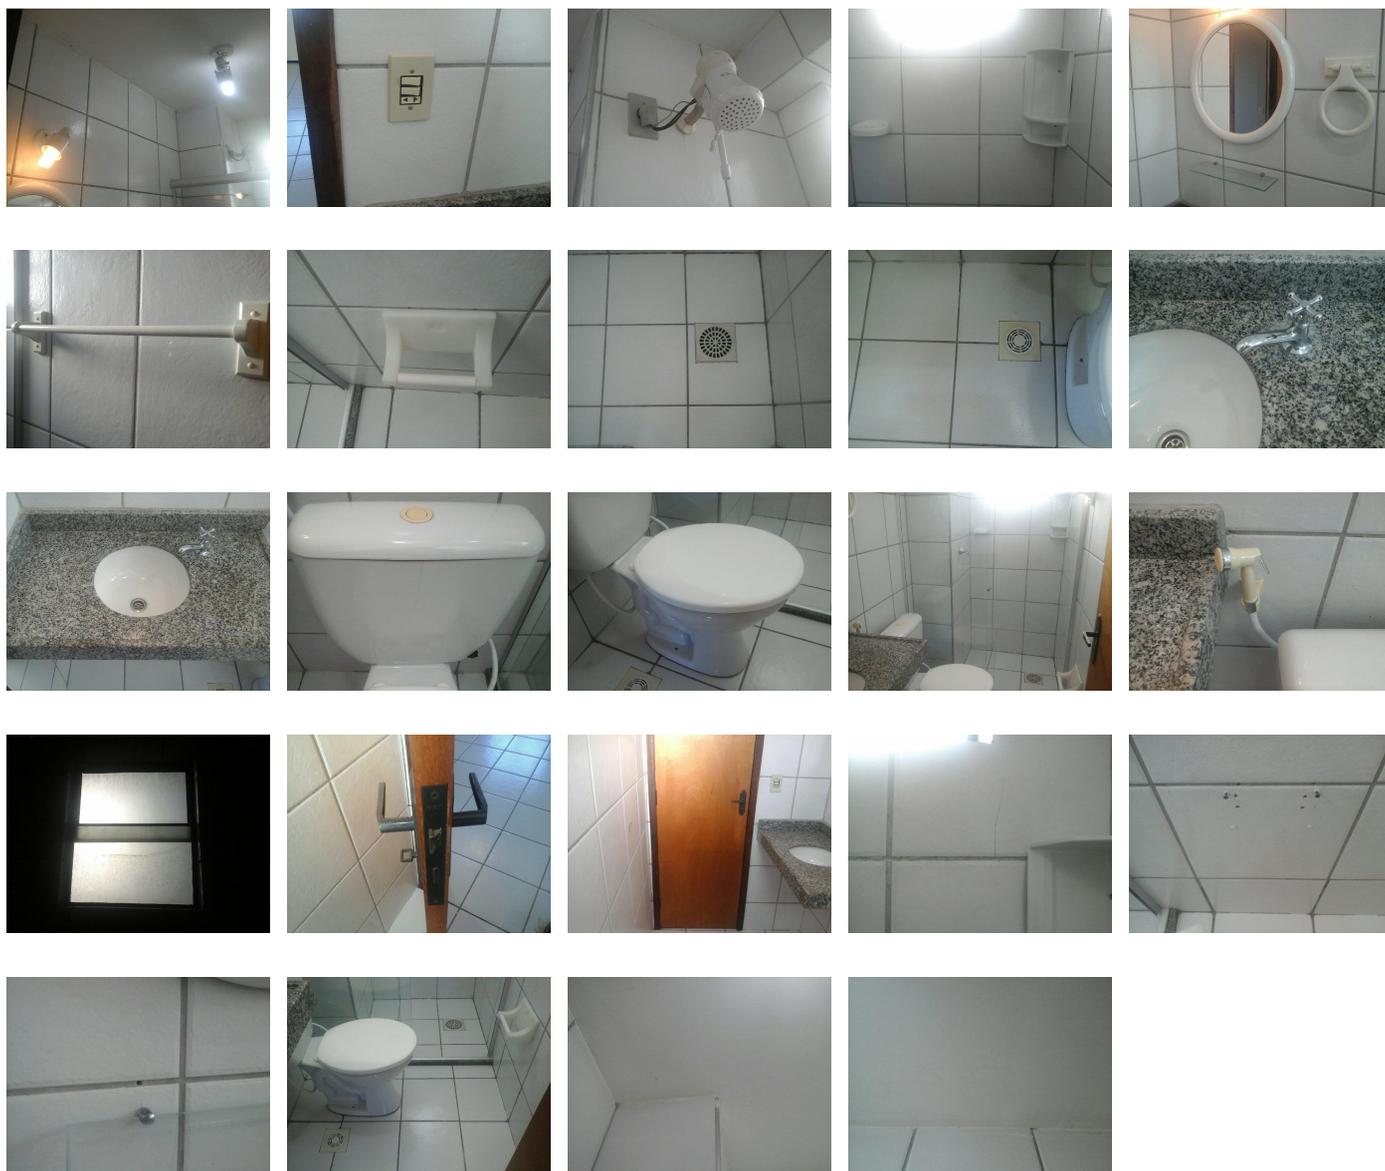
WC suite casal

- **Chuveiro** de elétrico na cor branca em bom estado, porem não testado quatro estações.
- **Descarga acoplada** de louça na cor branca em estado regular, com rachaduras.

- **Ducha higiênica** de plástico na cor branca em estado regular, vazando (fabrimar).
- **Instalação elétrica** em bom estado.
 - 2 **Spot** na cor branca em bom estado, com lâmpadas funcionando.

- **Tomadas** de plástico na cor cinza em bom estado.
 - **Interruptor(es)** de plástico na cor cinza em bom estado.
- **Instalação hidráulica** em bom estado.

- **Registro geral** de ferro em bom estado.
- **Janela(s)** de esquadria de alumínio na cor preta em bom estado, com vidros em bom estado.
- **Lavatório** de granito em bom estado, cuba em louça e sifão de plástico em bom estado.

- **Paredes** de cerâmica em bom estado, sujas de tinta, 01 peça trincada e 01 peça com 06 furos.
- **Piso** de cerâmica em bom estado, uma peça trincada proximo ao vaso.

- 2 **Ralos** de plástico na cor branca em bom estado.
- **Porta, forramento e alizares** de madeira com pintura em verniz em estado regular, com verniz gasto e suja de tinta.

- **Fechadura** de ferro na cor preta em bom estado.
- **Teto** de gesso com pintura em látex na cor branca, com pintura mal aplicada.
- **Torneira** de inox em bom estado.

- **Vaso sanitário** de louça na cor branca em bom estado, com assento de plástico em bom estado.
- **Box** de blindex em bom estado, com puxadores oxidados.

- **Acessório:**
 - 1 espelho redondo com moldura de plástico na cor branca em bom estado
 - 4 suportes de plástico branco em bom estado
 - 1 prateleira de vidro em bom estado

- 2 suportes de madeira na cor branca em bom estado

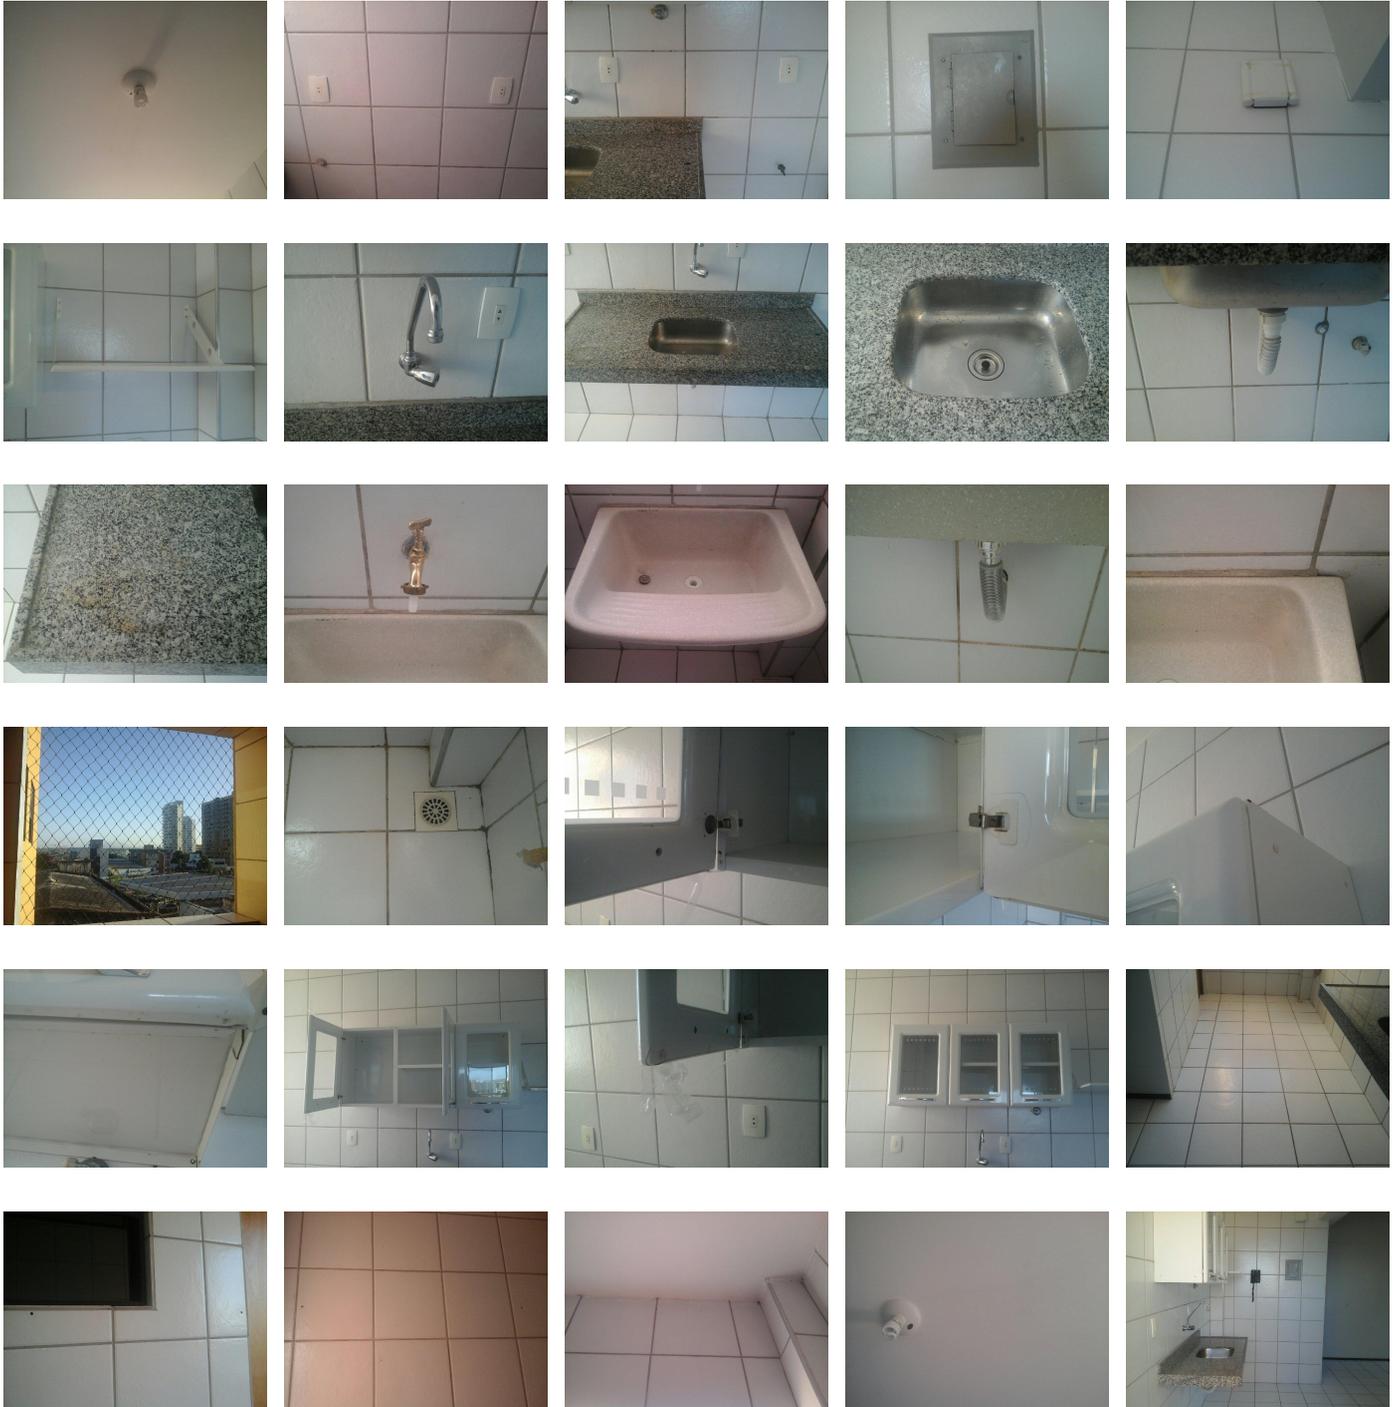
COZINHA area de serviço

- **Armário 03 portas** de zinco na cor branca em bom estado, com pintura descascando, pontos de ferrugem, 01 dobradiça quebrada e 01 com pino soltando, vidros e puxadores em bom estado.
- **Instalação elétrica** em bom estado.
 - 1 **Soquete** de plástico na cor branca em bom estado, com lâmpada funcionando.
 - **Tomadas** de plástico na cor branca em bom estado.
 - **Interruptor(es)** de plástico na cor branca em bom estado.
 - **Quadro de energia** de ferro com pintura em esmalte na cor cinza em bom estado, com disjuntores em bom estado.
- **Instalação hidráulica** em bom estado.
- **Paredes** de cerâmica em bom estado, com 02 buchas e sujas de tinta.
- **Piso** de cerâmica em bom estado.
- **Tanque** de fibra em bom estado, mal fixado e sifão de plástico em bom estado.
- **Teto** com pintura em látex na cor branca em bom estado, com manchas.

- 3 **Torneira** de inox em bom estado, sendo 01 de ferro em bom estado e 01 torneira do gas funcionando.

- **Pia** de granito em bom estado, com cuba inox com tampa e sifão de plástico em bom estado.

- **Acessório:**

- 1 tela de proteção em nylon em bom estado e ganchos oxidados.

- 1 campainha em bom estado, funcionando

- 1 interfone da marca intelbras na cor preta em bom estado, funcionando
